2569

| FECHA | 21/09/2026 | PLACA | NXL270 | KM | 17.337 |
| IDENTIFICACION | | ORIGEN DE LA PLACA | MANIZALES | LINEA VEHICULO | MG ZS |

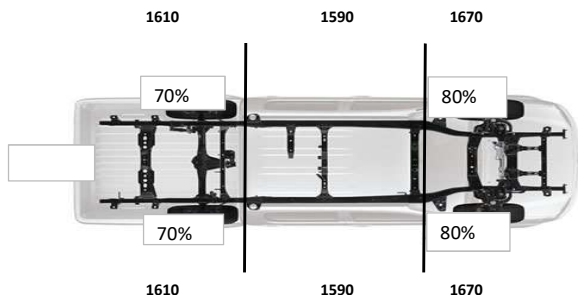
#### SIMETRIA DE CHASIS

ESTRUCTURAL.  
SE SUGIERE REALIZAR REVISION SIJIN CERTIFICADA, PARA DICTAMINAR  
NUMEROS DE IDENTIFICACION.  
CHASIS ORIGINAL SIMETRICO.  
CAJAS DE IMPACTO ORIGINALES.  
LLANTAS EN BUEN ESTADO.  
SE SUGIERE VERIFICAR ALINEACION.
