**CERTIFICADO DE PERITAJE**  
No. DE SERVICIO  
**P033559000852**

| TIPO | PICANTO (3) X-LINE MY 1250 CC 2AB ABS AA | SERVICIO | PARTICULAR |

| N° INSPECCION | 5227877 | TURNO | 1 |
| SERVICIO SOLICITADO | PERITAJE ORO LIVIANO | | |

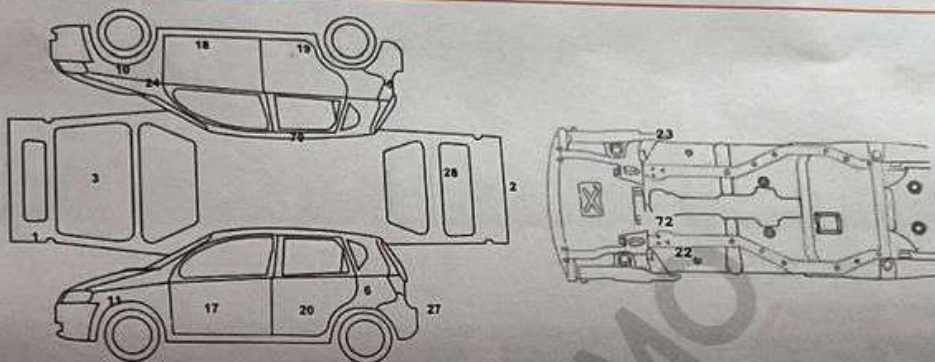
**Revisión Visual**

| 70 | LARGUERO CAPOTA DERECHO | BUENA REPARACION |
| 72 | CUNA MOTOR | RAYON |

| 1 | BOMPER DELANTERO | REGULAR |
| 2 | BOMPER TRASERO | MAL REPINTADO |
| 3 | CAPOT | REPINTADO |
| 4 | COSTADO DERECHO | REPINTADO |
| 5 | COSTADO IZQUIERDO | RAYON |
| 6 | G/FANGO DEL DERECHO | RAYON |
| 7 | GUARDAFANGO IZQ. | RAYON |
| 8 | PUERTA DEL IZQ. | BUENA REPARACION |
| 9 | PUERTA DELANTERA DER. | MAL REPINTADO |
| 10 | PUERTA TRASERA DER. | BUENA REPARACION |
| 11 | PUERTA TRASERA IZQ. | SUMIDO |
| 12 | REF. PISOS DER. | RAYON |
| 13 | REF. PISOS IZQ. | RAYON |
| 14 | RETROVISOR DER. | RAYON |
| 15 | STOP IZQUIERDO | MALA REPARACION |
| 16 | TAPA BAUL/COMPUERTA | MAL REPINTADO |

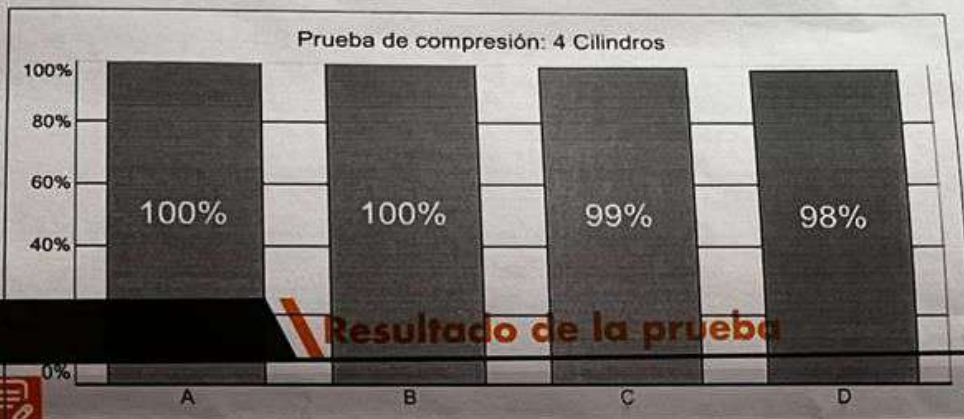
## Prueba de compresión

Resultado: Aprobado

VEHICULO DENTRO DE PARAMETROS EN LA COMPRESION LA MAXIMA DIFERENCIA ENTRE PISTONES DEBE SER DE 15 % Y ESTE SE ENCUENTRA AL 2 % VALIDAR EL HISTORIAL DEL VEHICULO CAMBIO DE CORREAS Y FILTROS. NO SE DICTAMINAN PIEZAS INTERNAS. SE RECOMIENDA REALIZAR RUTINA DEMANTENIMIENTO SEGUN KILOMETRAJE.

LEVE HUMEDAD LADO DISTRIBUCION.
