| TIPO | JIMNY (2) GLX AT 1500CC 5P 6AB ABS | SERVICIO | PARTICULAR |

| N° INSPECCIÓN | 5162779 | TURNO | |
| CENTRO INSPECCION | AUTOMAS MANIZALES | | |
| SERVICIO SOLICITADO | PERITAJE PLATA LIVIANO | | |

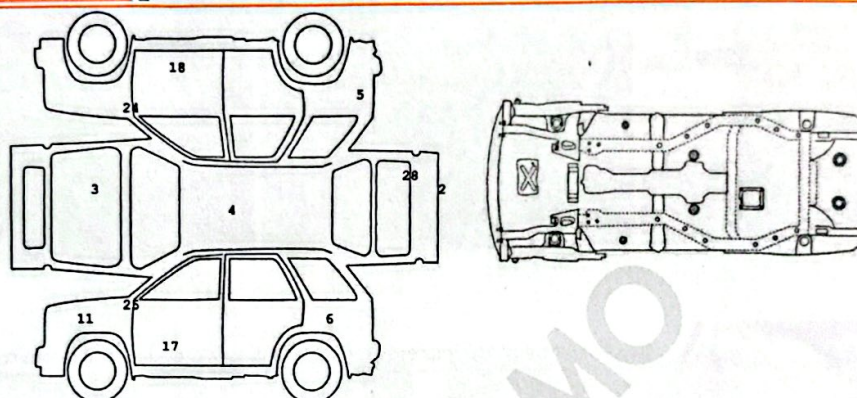
**Revisión Visual**

**ESTRUCTURA - CHASIS**

100,00 %

**CARROCERIA - EXTERIOR**

84,10%

| 2 BOMPER TRASERO | RAYON |
| 3 CAPOT | RAYON |
| 4 CAPOTA | RAYON |
| 5 COSTADO DERECHO | MALA REPARACION |
| 6 COSTADO IZQUIERDO | RAYON |
| 11 GUARDAFANGO IZQ. | RAYON |
| 17 PUERTA DEL IZQ. | SUMIDO |
| 18 PUERTA DELANTERA DER | RAYON |
| 24 RETROVISOR DER. | RAYON |
| 25 RETROVISOR IZQ. | RAYON |
| 28 TAPA BAUL/COMPUERTA | SUMIDO |

NOVEDADES DE INSPECCIÓN :;; RAYONES Y SUMIDOS EN CARROCERIA RINES Y PARTES BAJAS MEJORAR ACABADOS DE COSTADO DERECHO PANORAMICO DELANTERO SUSTITUIDO;; SISTEMAS DE SEGURIDAD ORIGINALES HASTA LA FECHA DE INSPECCION; LICENCIA DE TRÁNSITO NO COINCIDE CON LA ÚLTIMA REGISTRADA ANTE EL RUNT, ESTUDIO TÉCNICO BASADO EN INFORMACIÓN DE PÁGINA PÚBLICA.
