| TIPO | 3 (3) GRAND TOURING TP 2000CC CT TC | SERVICIO | PARTICULAR |

| N° INSPECCION | 5109899 | TURNO | 1 |
| SERVICIO SOLICITADO | PERITAJE PLATA LIVIANO | | |

**Revisión Visual**

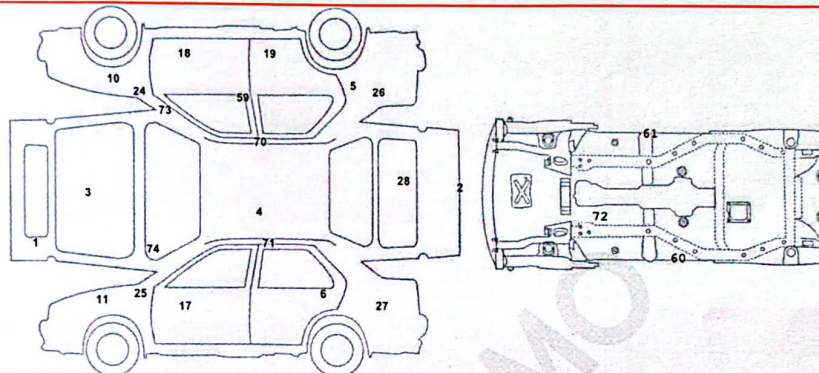
NOVEDADES DE INSPECCIÓN : ; ; STICKER DETERIORADO - RAYONES Y SUMIDOS EN CARROCERIA RINES Y PARTES BAJAS MEJORAR ACABADOS DE CARROCERIA GOLPES DEPIEDRA LEVES PANORAMICO DELANTERO; ; ; SISTEMAS DE SEGURIDAD ORIGINALES HASTA LA FECHA DE INSPECCION

| 59 | PARAL CENTRAL DERECHO | RAYON | 87,00 % |
| 60 | ESTRIBO DERECHO | MALA REPARACION | |
| 61 | ESTRIBO IZQUIERDO | MALA REPARACION | |
| 70 | LARGUERO CAPOTA DERECHO | REPINTADO | |
| 71 | LARGUERO CAPOTA IZQUIERDO | REPINTADO | |
| 72 | CUNA MOTOR | RAYON | |
| 73 | PARAL PARAB. DER. | REPINTADO | |
| 74 | PARAL PARAB. IZQ. | REPINTADO | |

| 1 | BOMPER DELANTERO | REGULAR | 66,60% |
| 2 | BOMPER TRASERO | REPINTADO | |
| 3 | CAPOT | MALA REPARACION | |
| 4 | CAPOTA | SUMIDO | |
| 5 | COSTADO DERECHO | BUENA REPARACION | |
| 6 | COSTADO IZQUIERDO | MALA REPARACION | |
| 10 | G/FANGO DEL DERECHO | DEF. MEDIA | |
| 11 | GUARDAFANGO IZQ. | MALA REPARACION | |
| 15 | PISO BAUL | REPINTADO | |
| 17 | PUERTA DEL IZQ. | MALA REPARACION | |
| 18 | PUERTA DELANTERA DER. | BUENA REPARACION | |
| 19 | PUERTA TRASERA DER. | BUENA REPARACION | |
| 20 | PUERTA TRASERA IZQ. | MALA REPARACION | |
| 24 | RETROVISOR DER. | RAYON | |
| 25 | RETROVISOR IZQ. | RAYON | |
| 26 | STOP DERECHO | MALA REPARACION | |
| 27 | STOP IZQUIERDO | MALA REPARACION | |
| 28 | TAPA BAUL/COMPUERTA | BUENA REPARACION | |
