# CERTIFICADO DE PERITAJE

N° INSPECCION 5141667

IMU169

| TIPO | 3 (3) SPORT TOURING TP 2000CC SP | SERVICIO | PARTICULAR |

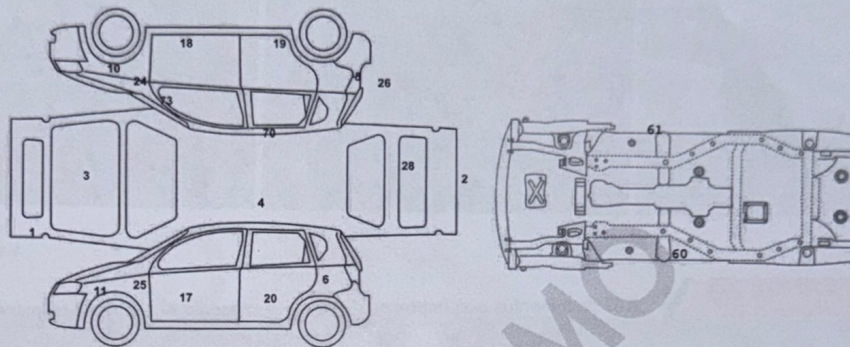
## Revisión Visual

89,00 %

| 60 | ESTRIBO DERECHO | REGULAR |
| 61 | ESTRIBO IZQUIERDO | MALA REPARACION |
| 70 | LARGUERO CAPOTA DERECHO | BUENA REPARACION |
| 73 | PARAL PARAB. DER. | BUENA REPARACION |

87,90%

| 1 | BOMPER DELANTERO | REGULAR |
| 2 | BOMPER TRASERO | MALA REPARACION |
| 3 | CAPOT | REPINTADO |
| 4 | CAPOTA | SUMIDO |
| 5 | COSTADO DERECHO | BUENA REPARACION |
| 6 | COSTADO IZQUIERDO | MAL REPINTADO |
| 10 | G/FANGO DEL DERECHO | BUENA REPARACION |
| 11 | GUARDAFANGO IZQ. | RAYON |
| 17 | PUERTA DEL IZQ. | MAL REPINTADO |
| 18 | PUERTA DELANTERA DER | BUENA REPARACION |
| 19 | PUERTA TRASERA DER. | MAL REPINTADO |
| 20 | PUERTA TRASERA IZQ. | MAL REPINTADO |
| 24 | RETROVISOR DER. | REGULAR |
| 25 | RETROVISOR IZQ. | MALA REPARACION |
| 26 | STOP DERECHO | RAYADO |
| 28 | TAPA BAUL/COMPUERTA | RAYON |

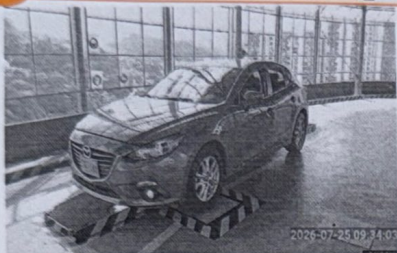
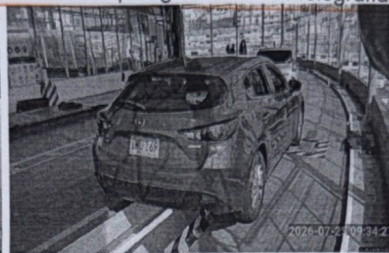
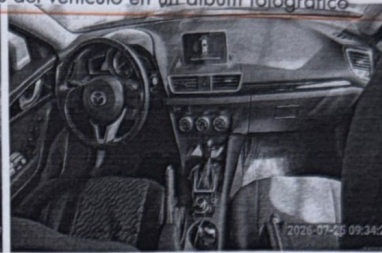
## Fotos

NOVEDADES DE INSPECCIÓN : : : RAYONES Y SUMIDOS EN CARROCERIA RINES Y PARTES BAJAS. MEJORAR ACABADOS EN CARROCERIA POR APOORTE DE MATERIAL Y PINTURA. VEHICULO INSPECCIONADO  
SUCIO. LEVE HUMEDAD DE ACEITE DE MOTOR POR TAPA VALVULAS. : : : SISTEMAS DE SEGURIDAD ORIGINALES HASTA LA FECHA DE INSPECCION
