RTIFICADO DE PERITAJE

| TIPO | XV (2) HYBRID TP 2000CC 7AB CT TC R18 | SERVICIO | PARTICULAR |

| N° INSPECCION | 5194938 | TURNO | 1 |
| CENTRO INSPECCION | AUTOMAS MANIZALES | | |

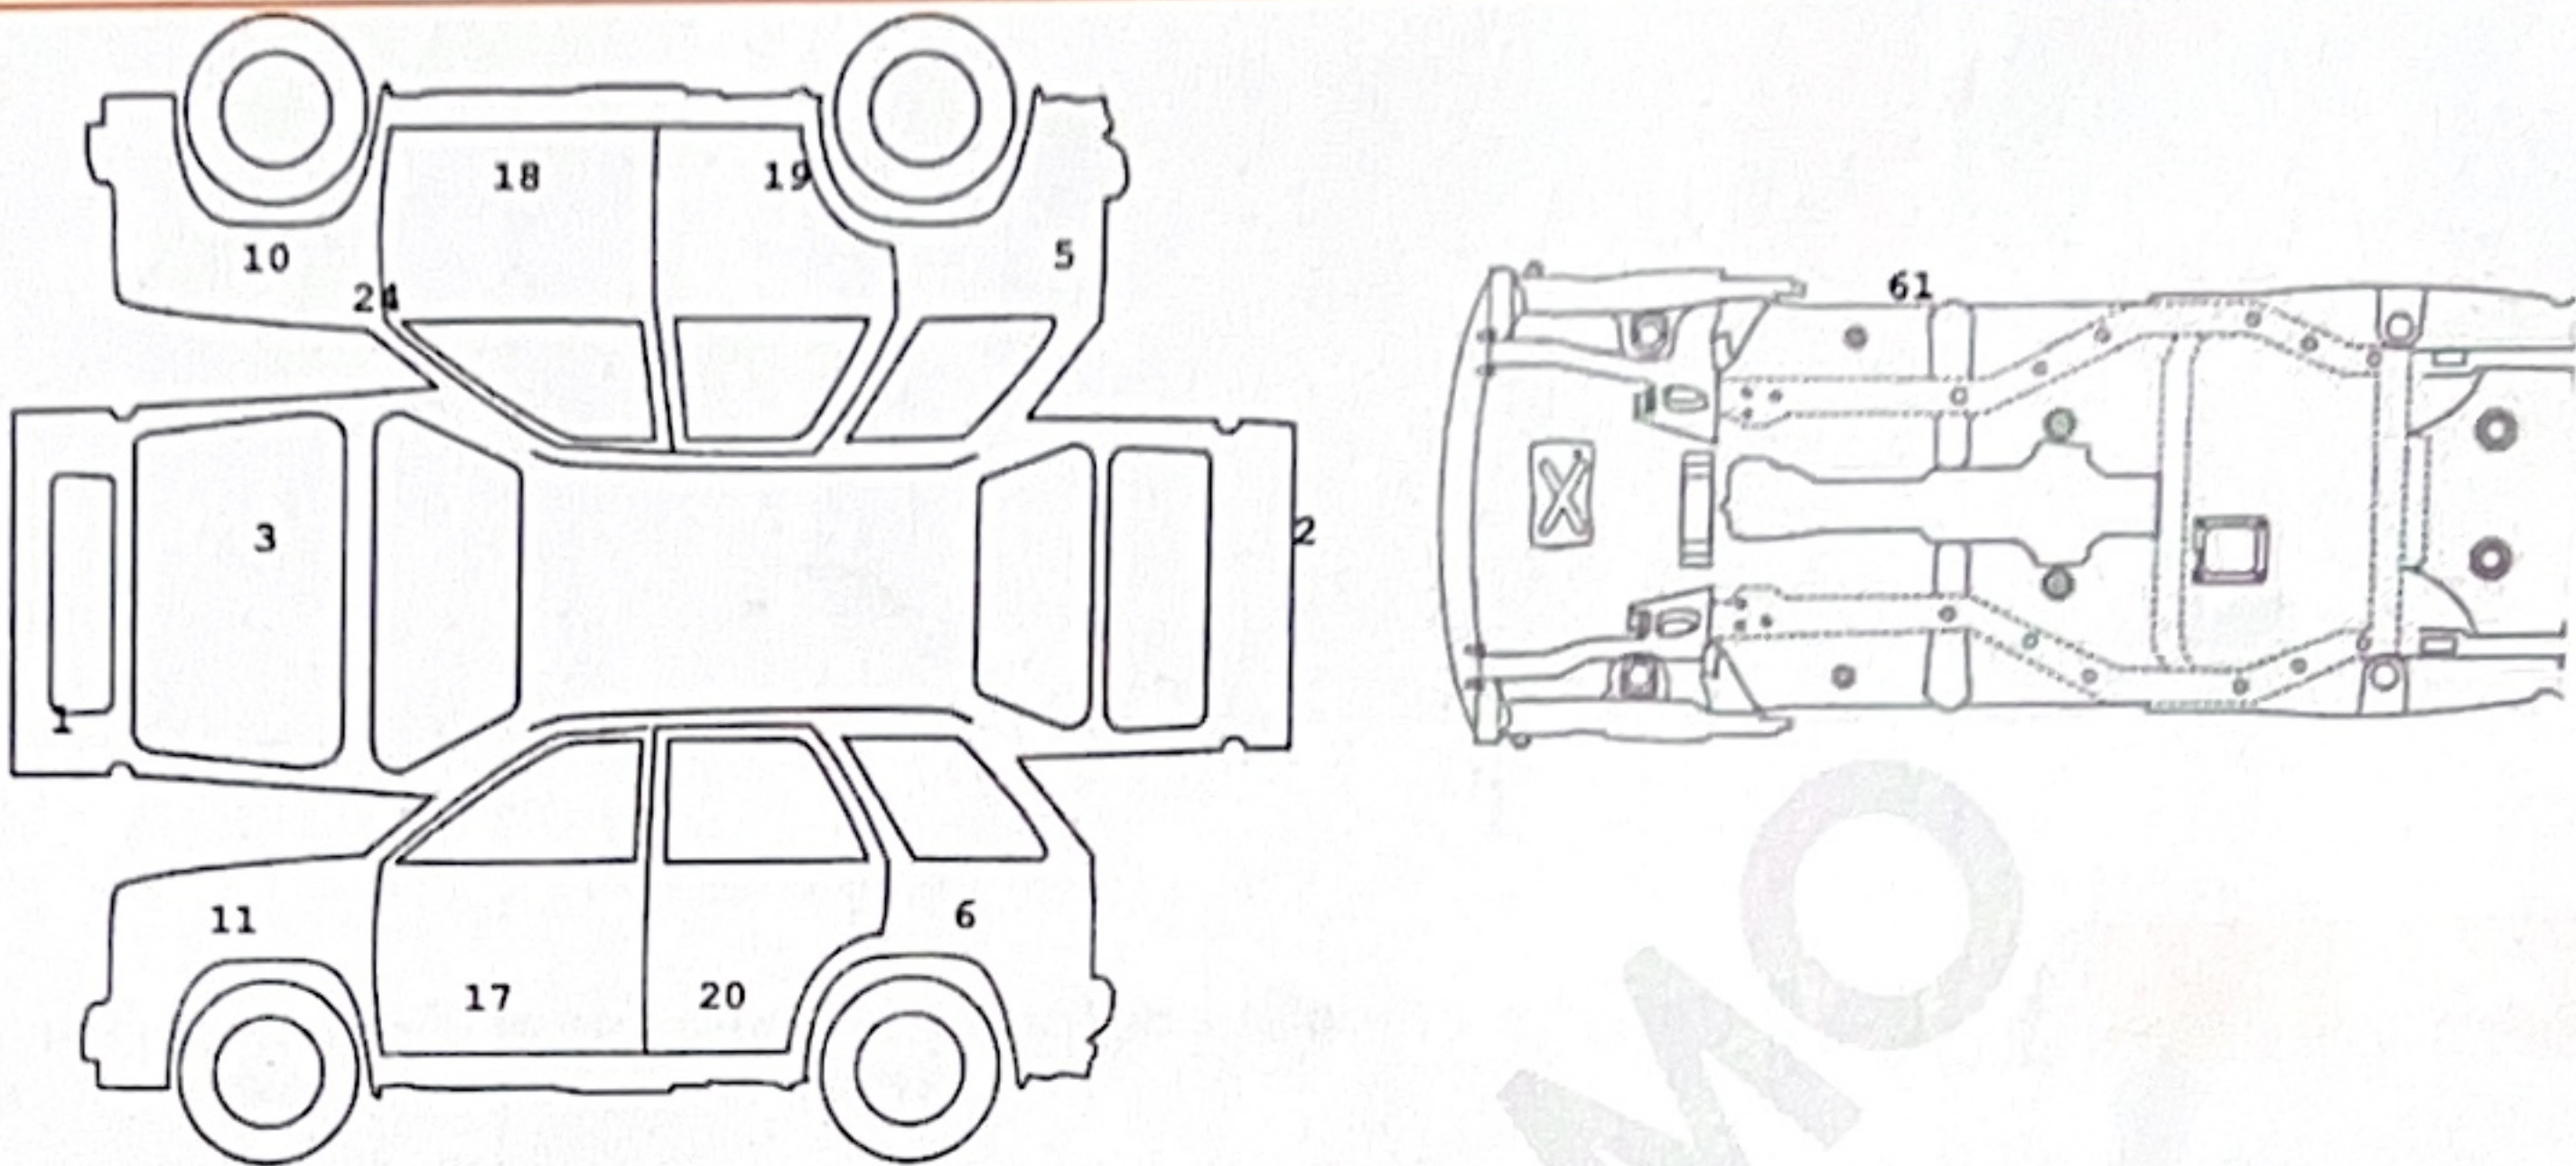
Revisión Visual

NOVEDADES DE INSPECCIÓN : ; ; ,RAYONES Y SUMIDOS EN CARROCERIA RINES Y PARTES BAJAS; ; ; SISTEMAS DE SEGURIDAD ORIGINALES HASTA LA FECHA DE INSPECCION

| ESTRUCTURA - CHASIS | 100,00 % |
| 12 PUENTE SUSP DELANTERA | RAYON |
| 61 ESTRIBO IZQUIERDO | RAYON |

| CARROCERIA - EXTERIOR | 92,90% |
| 1 BOMPER DELANTERO | MAL REPINTADO |
| 2 BOMPER TRASERO | RAYON |
| 3 CAPO | SUMIDO |
| 5 COSTADO DERECHO | RAYON |
| 6 COSTADO IZQUIERDO | RAYON |
| 10 G/FANGO DEL DERECHO | RAYON |
| 11 GUARDAFANGO IZQ. | SUMIDO |
| 17 PUERTA DEL IZQ. | RAYON |
| 18 PUERTA DELANTERA DER | RAYON |
| 19 PUERTA TRASERA DER. | SUMIDO |
| 20 PUERTA TRASERA IZQ. | RAYON |
| 24 RETROVISOR DER. | RAYON |

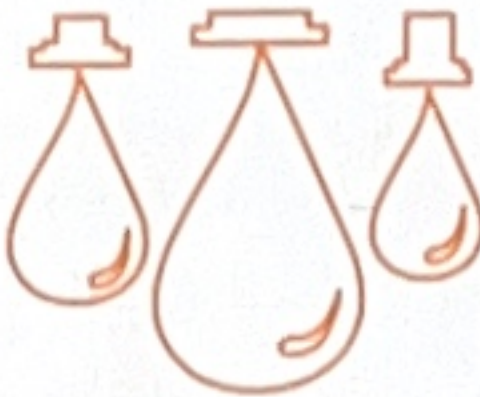
Fugas de Fluidos

- ACEITE COMPRESOR A/A NO
- AMORTIGUADORES NO
- BOMBA EMBRAGUE NO
- TRANSMISION/DIFERENCIAL NO

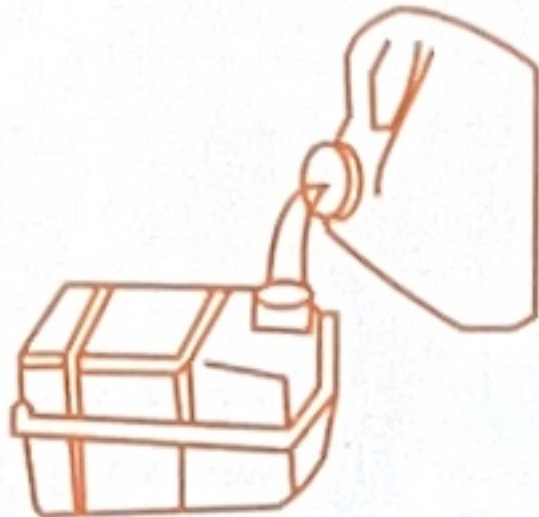
Niveles de Fluidos

- ACEITE MOTOR NORMAL
- DIRECCION HIDRAULICA NORMAL
- EMBRAGUE HIDRAULICO NORMAL
- LAVAPARABRISAS NORMAL
- LIQUIDO DE FRENOS NORMAL
- REFRIGERANTE NORMAL

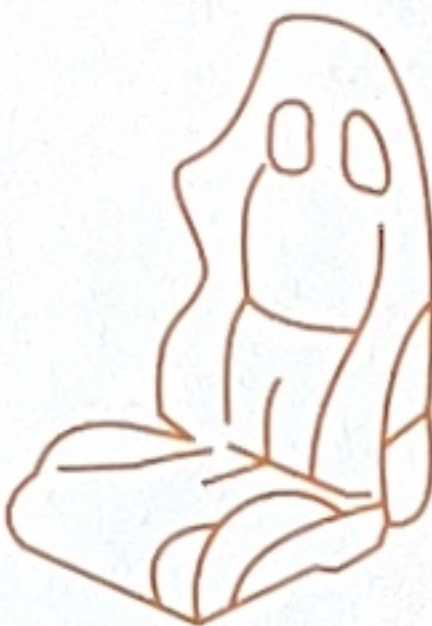
Tapicería

- ALFOMBRA PISO BUENO
- BANDEJA PORTAOBJETOS BUENO
- CARTERAS PUERTAS BUENO
- CINTURON DE SEGURIDAD BUENO
- CONSOLA CENTRAL BUENO
- FUNCION ASIENTOS DELANTEROS BUENO
- GUANTERA BUENO
- MILLARE BUENO
- PARASOLES BUENO
- TAPICERIA ASIENTOS BUENO
- TAPICERIA TECHO BUENO

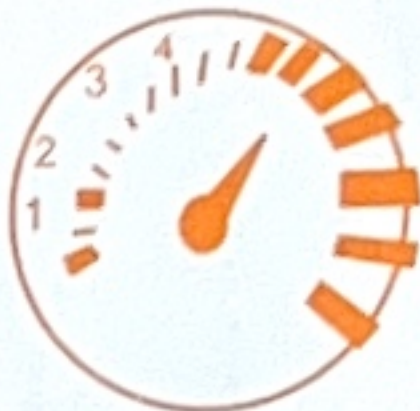
Equipo Eléctrico

- AIRE ACONDICIONADO BUENO
- BLOQUEO CENTRAL BUENO
- CALEFACCION BUENO
- ELEVAVIDRIOS ELECTRICOS BUENO
- ESPEJOS ELECTRICOS BUENO
- INDICADOR TEMPERATURA BUENO
- LIMPIABRISAS DELANTERO BUENO
- LIMPIABRISAS TRASERO BUENO
- PITO BUENO
- RADIO BUENO
- RELOJ BUENO
- TACOMETRO BUENO

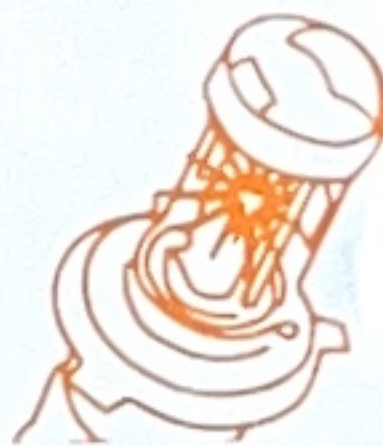
Luces

- ALTAS BUENO
- ANTINEBLA BUENO
- BAJAS BUENO
- COCUYOS BUENO
- DIRECCIONALES BUENO
- ESTACIONAMIENTO BUENO
- EXPLORADORAS BUENO
- FRENO BUENO
- LUZ TECHO BUENO
- PLACA BUENO
- REVERSO BUENO

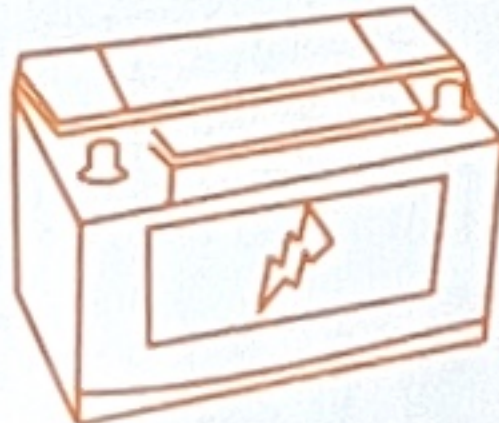
Accesorios Motor

- AMORTIGUADORES CAPOT/BAUL BUENO
- CONVERSION GAS-GASOLINA NO APLICA
- CORREA ACCESORIOS BUENO
- RADIADOR BUENO

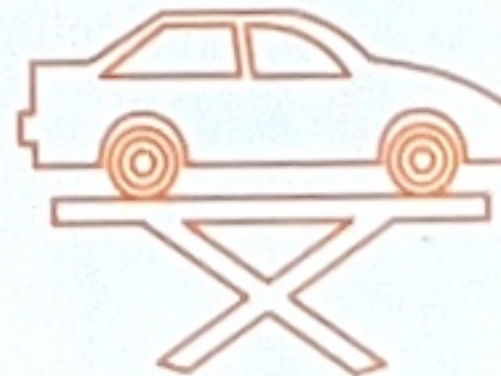
Partes Bajas

- BUJES ESTABILIZADORA BUENO
- BUJES TIJERAS BUENO
- CATALIZADOR BUENO
- CRUCETAS BUENO
- CUNA MOTOR BUENO
- GUARDAPOLVOS BRAZO AXIAL BUENO
- GUARDAPOLVOS EJES BUENO
- PROTECTORES INF. BUENO
- SILENCIADOR BUENO
- TIJERAS BUENO
- TUBO EXHOSTO BUENO
