PERITAJES VIP MANIZALES

| DATOS DEL VEHICULO | |
|---|---|
| PLACA | GTT648 |
| MARCA | CHEVROLET |
| LINEA | ONIX |

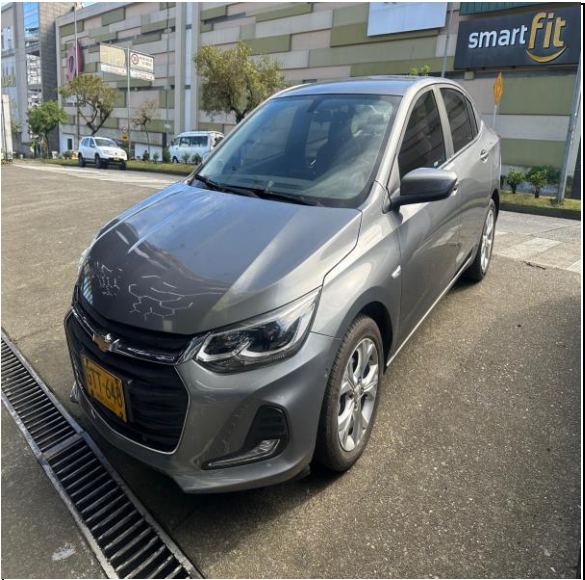
| CONCEPTO | APROBADO |
|---|---|
| OBSERVACIONES: NO SE REALIZA CONSULTA DE ANTECEDENTES POR ASEGURADORAS.NO PRESENTA TARIETA DE PROPIEDAD AL MOMENTO DE LA REVISION.PINTURA NO ORIGINAL EN PARTES MARCADAS CON ARREGLO.PRESENTA MATERIAL DE RELLENO EN COSTADO DERECHO Y ESTRIBO DERECHO.RAYONES Y SUMIDOS ALREDEDOR DE LA CARROCERIA.TIMON CON DESGASTE.TAPICERIA CONDUCTOR REGULAR.CAUCHOS DE MARCOS DE CARROCERIA REGULARES.PUERTA DELANTERA DERECHA CON PERDIDA DE BRILLO.DISCOS DE FRENO CON DESGASTE.LLANTAS TRASERAS PARA CAMBIO.NIVEL DE ACEITE BAJO,SE RECOMIENDA COMPLETAR Y VERIFICAR ENCENDIDO DE MOTOR EN FRIO PARA DESCARTAR PRESENCIA DE HUMO.ASEGURABILIDAD SUJETA A POLITICAS DE LA COMPAÑIA ASEGURADORA. | |

| VISTA IZQUIERDA | |
|---|---|
| COSTADO | Arreglo Malo-Sumido-Ravon |
| ESTRIBO | Arreglo Malo-Gople Fuerte |
