| <b>NXM313</b> | | FECHA | 11/07/2026 |
| MARCA | MAZDA 2 | KM | 4674 |
| CLASE - TIPO - cc | AUTOMOVIL 5 PUERTAS | TRANSM | TRIPTONICA |

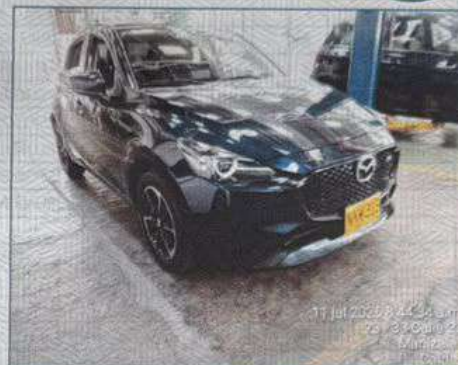
BOMPER DELANT rayon

GUARADABARROS rayon

GUARADABARROS Arreglo Regular

PUERTA TRASERA Arreglo Bueno

PUERTA DELANTERA Arreglo Bueno rayon

COSTADO DERECHO rayon

- PAREALES, MARCOS DE CARROCERIA Y CHASIS ORIGINALES
- SISTEMA DE A/A Y CALEFACCION EN BUEN ESTADO
- COMANDOS INTERNOS ELECTRICOS Y TESTIGOS INDICADORES DE TABLERO DE INSTRUMENTOS BUENOS
- SE SUGIERE PULIR PINTURA
- PUERTA DELANTERA IZQ PRESENTA FOGUEO DE PINTURA
- NO PRESENTA FUGAS DE FLUIDOS
- CAJA TRIPTONICA EN BUEN FUNCIONAMIENTO AL MOMENTO DE LA INSPECCION
